SOLUCIONES AVANZADAS INFORMÁTICAS  
Y TELECOMUNICACIONES

# **INSTRUCTIVO PARA REVISIONES DE FIBRA ÓPTICA**

<b>INSTRUCTIVO PARA REVISIONES DE FIBRA ÓPTICA</b>	Código: TEC-INS-0303-2023	
		Versión: 1.0

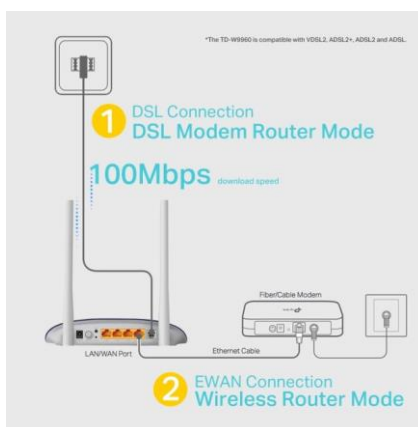
Adicional otro problema dentro de los Routers es que los cables se encuentran conectados en diferentes puertos al que se dejó en la instalación. Se recomienda al cliente dejar tal y como deja el técnico instalador para que este no sea un inconveniente. El cable que sale de la ONU siempre debe ir conectado al puerto WAN, puerto 1 o de internet, Imagen 1. En el caso de colocar en diferente puerto el equipo no tendrá salida a internet.

**Imagen 1.** Conexión Routers

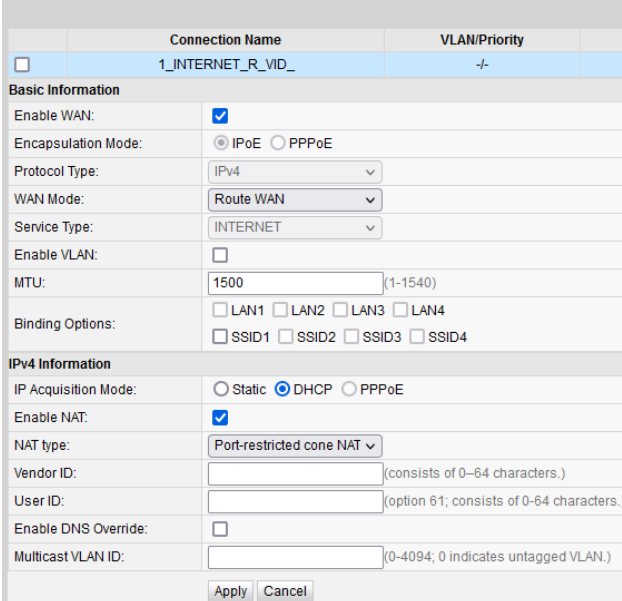
La Imagen 2 indica como el equipo inicialmente tiene su configuración. Esta configuración inicial o de fábrica no es la correcta. Para esto se debe configurar como indica la Imagen 3.

**Imagen 2.** Configuración ONU de fábrica

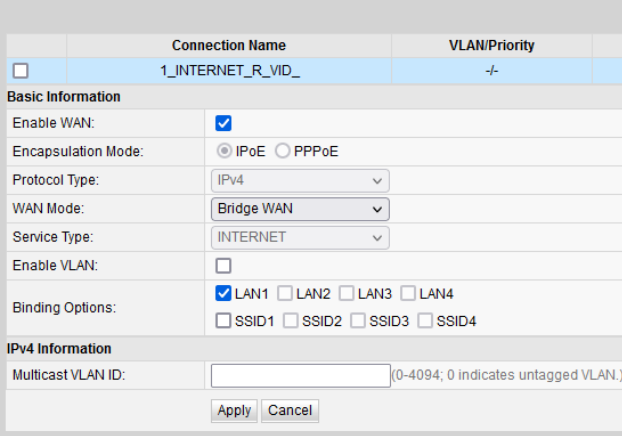
**Imagen 3.** Configuración ONU modo bridge

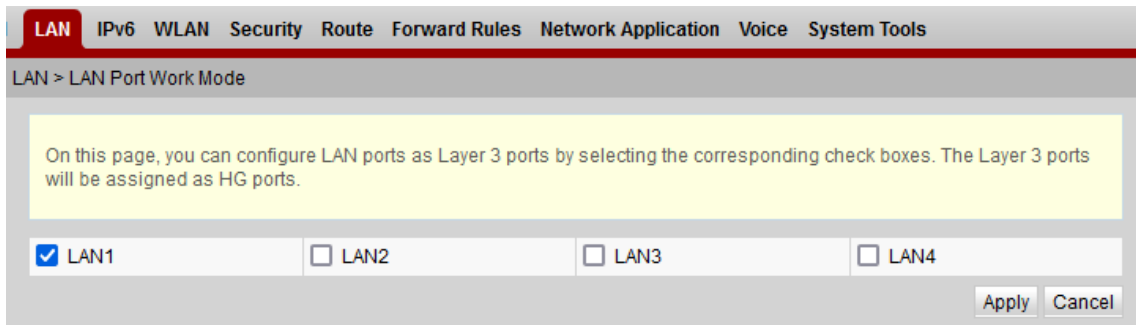
Se debe verificar que únicamente este activo el puerto que se va a conectar al Router WIFI. En el caso de que el cliente conecte un equipo adicional a ese equipo no genere problemas a la red.

**Imagen 4.** Puerto activo para conexión

que genere DHCP por los puertos. Imagen 5. Se debe dejar desactivando y únicamente activar el puerto que se va a conectar al Routers para salida a internet. Imagen 4.

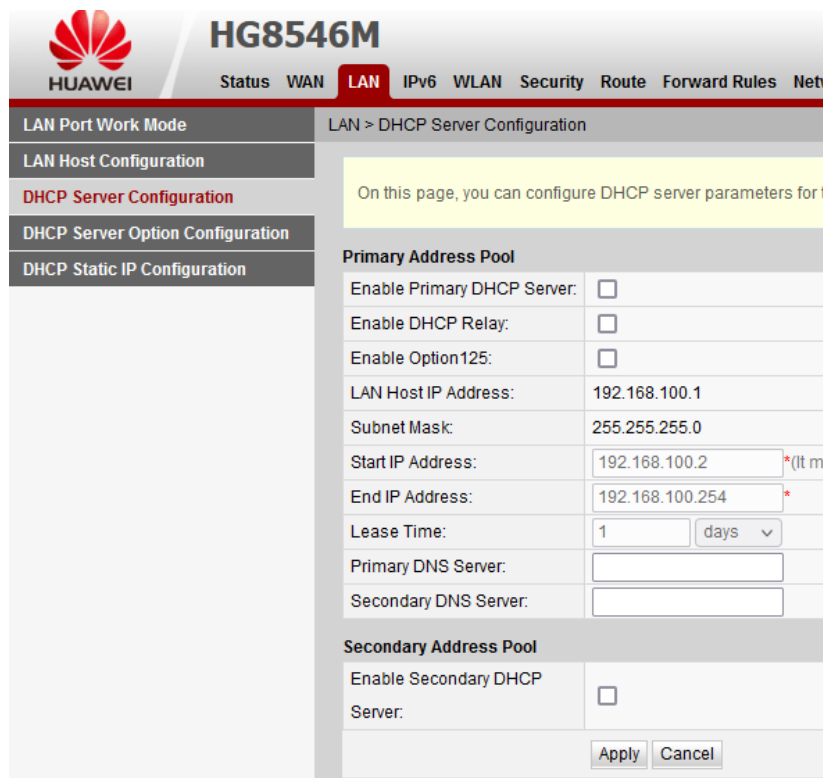
Al momento de dejar una ONU en este modo se debe desactivar en el servidor dhcp para que no genere intermitencias.

**Imagen 5.** Desactivar DHCP

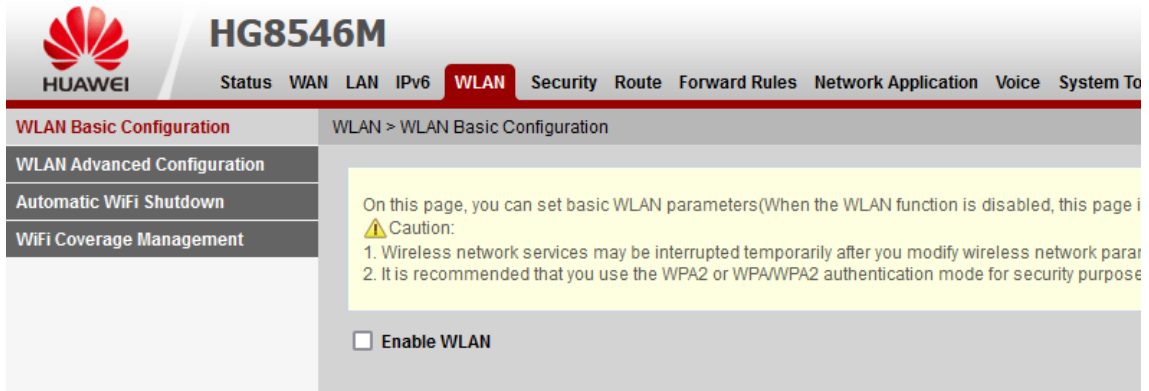
Existen ONUS que tienen la opción de configurarse en modo Router, para ello si se desea instalar en el modo bridge se debe revisar que la interfaz WLAN este desactivada. Al dejar

activa va a generar intermitencia con el Router WIFI que se deja instalando juntamente con este tipo de ONU.

**Imagen 6.** Desactivar WLAN

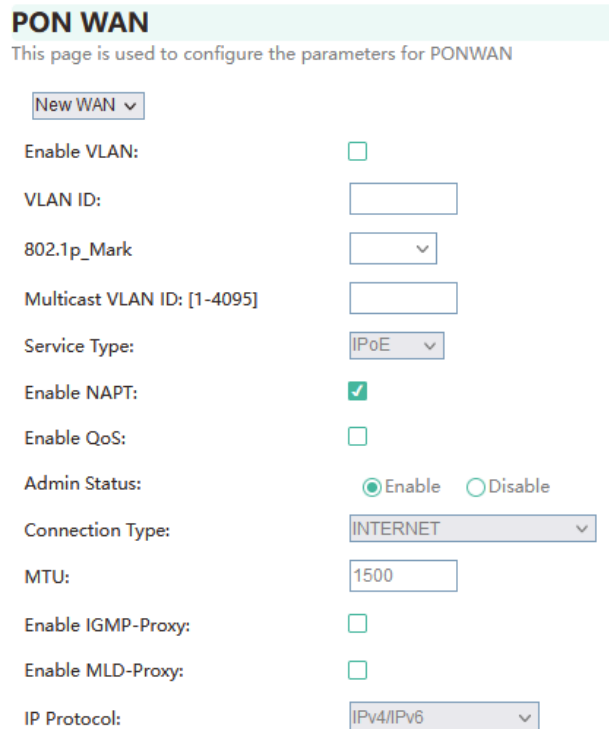
En algunas de las revisiones del servicio se encuentran equipos ONU en modo Router y para ello se debe verificar si las configuraciones se encuentran correctas dentro del equipo. En la interfaz de la WAN las configuraciones deben ser como la Imagen 7.

**Imagen 7.** Configuración interfaz WAN

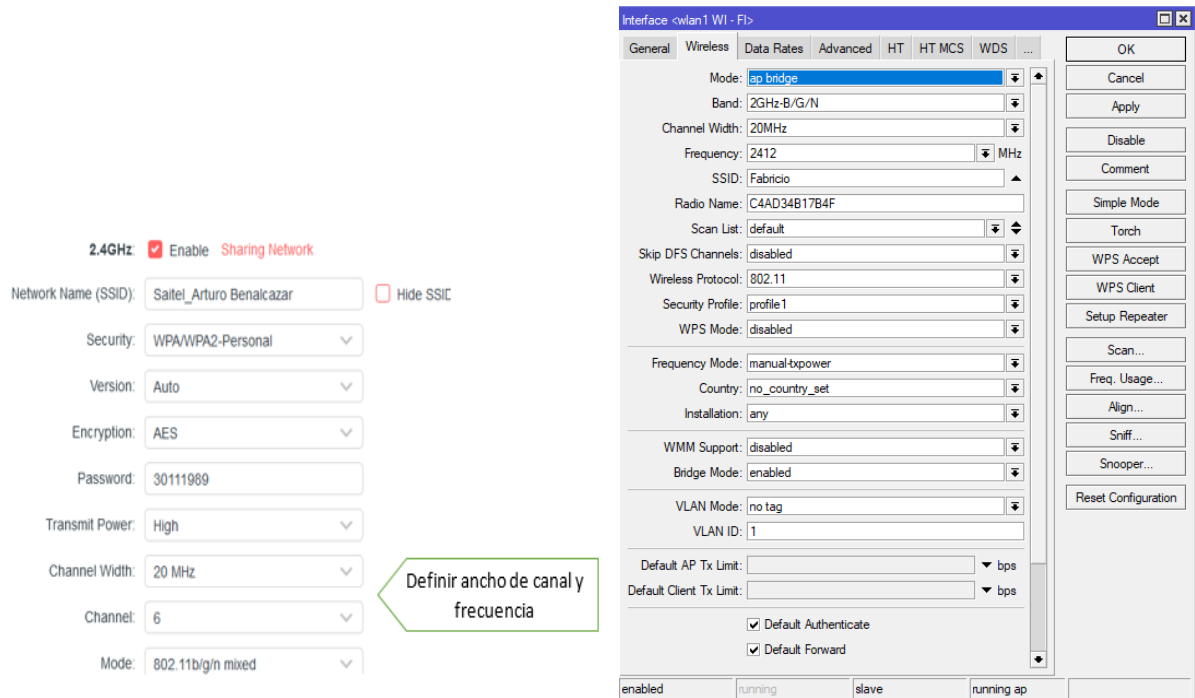
Uno de los problemas de intermitencia son las configuraciones dentro de la interfaz WIFI. Una de ellas es el ancho de canal. En el caso de nuestro servicio los Routers se deben dejar en 20 MHz. También se debe fijar frecuencias de transmisión y no dejar en automático. Se recomienda verificar con cualquier programa y analizar las frecuencias utilizadas para no solapar con los demás servicios.

**Imagen 10.** Configuración interfaz WIFI

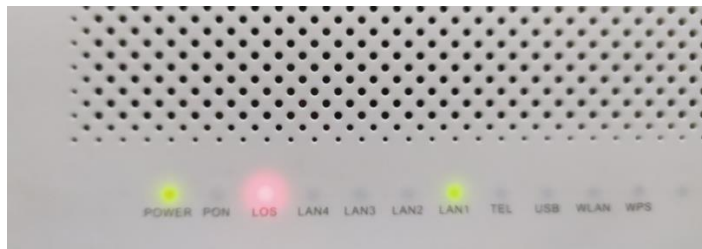
Es fácil darse cuenta si es un corte de fibra y también se puede considerar una atenuación que se explicará en el siguiente tema. Las ONUS tienen un led indicativo de color rojo y con una palabra LOS cómo indica la Imagen 13, y las causas para que suceda esto son las siguientes:

**Imagen 13.** LOS encendido

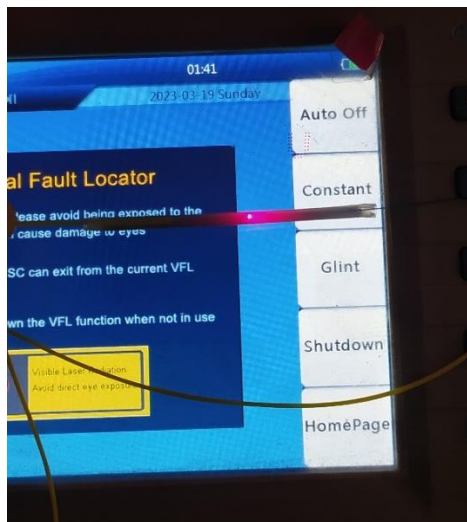
Las máquinas de fusión al no tener su mantenimiento correctivo en cierto tiempo empiezan a generar problemas dentro de las fusiones, en este caso cuando la fusionadora no está en condiciones óptimas puede llegar a romperse la fusión luego de cierto tiempo.

Este es uno de los casos de corte de fibra. Este tipo de cortes podemos encontrar en la roseta o caja de distribución, se debe tomar en cuenta que cuando un cliente ha sido reparado y solucionado con una manga en el tramo de cable. También puede existir fusiones rotas dentro de las mangas.

**Imagen 14.** Fusión rota

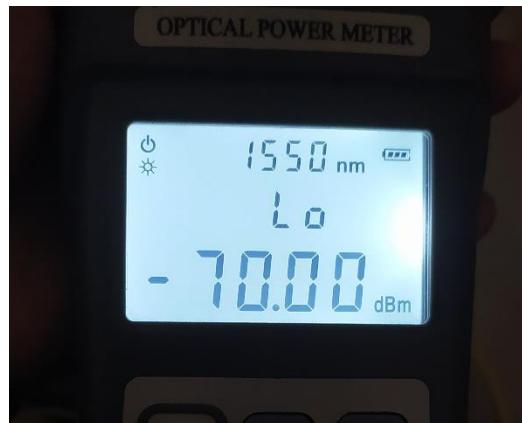
**Imagen 15.** Medición con Power Meter

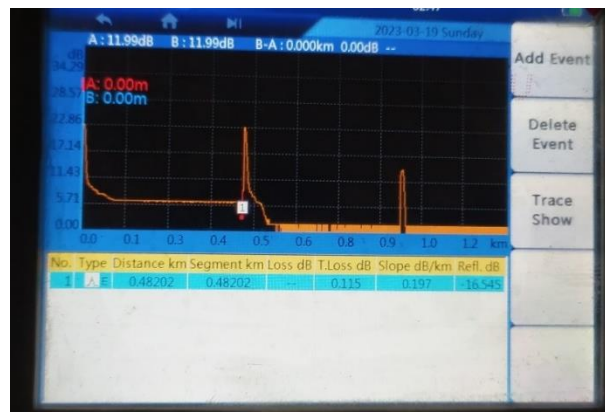
Luego se procede a realizar medición con el OTDR que permite definir la distancia a la que está el corte para proceder a buscar.

**Imagen 16.** Medición de OTDR con corte a 482 metros

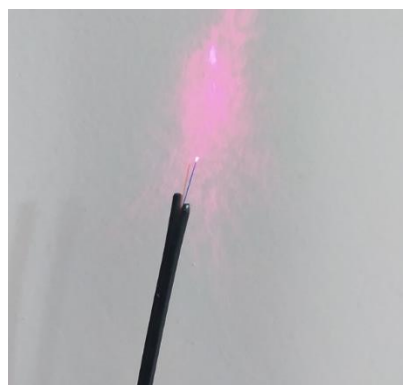
Posteriormente se envía luz desde el mismo equipo que ayuda a identificar en el campo el cable roto. Una sugerencia es mirar la marca del cable y la métrica para tener una mejor identificación.

**Imagen 17.** Cable cortado

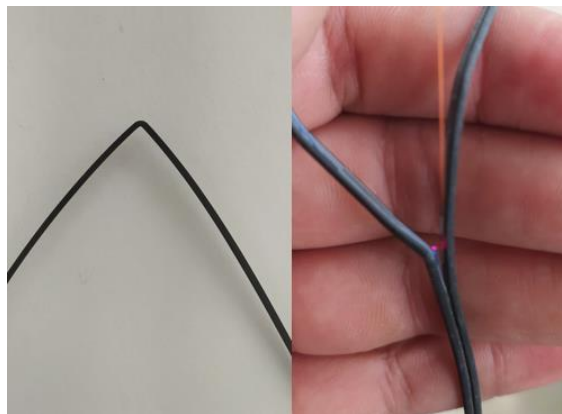
De igual manera que el anterior caso se realiza el mismo procedimiento, pero aquí el corte no se puede observar. Entonces se debe tener en cuenta la marca de cable y métrica y buscar aproximadamente en la medición del OTDR.

Al ser un corte interno el cable se puede encontrar molido o quebrado y ahí es donde puede estar el daño. Existen cables que vienen con daños de fábrica y con el tiempo se rompen internamente sin tener un antecedente de molido o quebrado. Este caso se debe cortar el cable después de la distancia calculada e ir cortando hasta encontrar la luz. Una vez que se tiene la luz se debe tomar la anterior punta y medir si tenemos potencia y continuar con la reparación.

**Imagen 18.** Corte interno del cable

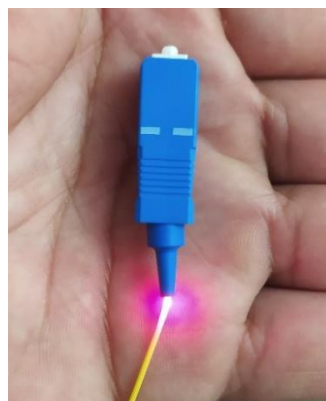
Si no se identifica un corte de fibra por los anteriores casos se debe verificar dentro de la caja de distribución los cables del cliente, al ser sensibles un ligero movimiento en el tope del conector se puede romper y es donde existe el daño. De igual manera puede pasar en el domicilio con el Patch de fibra.

**Imagen 19.** Daño en pigtail

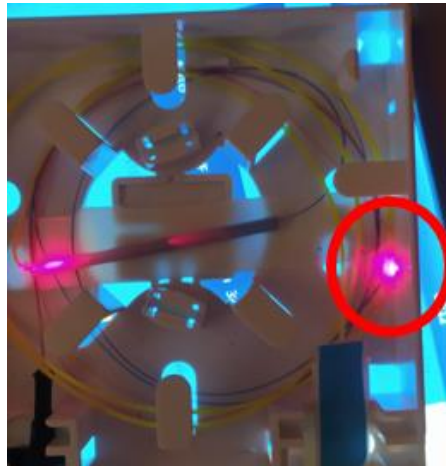
Puede existir el caso de que dentro de la roseta también se rompa el hilo de fibra como indica la Imagen 20.

**Imagen 20.** Rotura de hilo de fibra

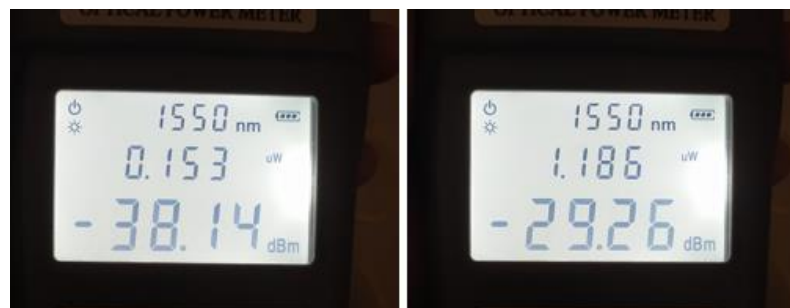
Como se explicó en el anterior caso de corte de cable, de igual manera se puede identificar una atenuación con el led encendido en LOS de color rojo, pero en este caso las potencias dependen de la sensibilidad de la ONU. Se van a manejar en rangos de -29 a 48 dependiendo igual del equipo de medición. Cuando existen estos valores el equipo no se engancha a la red y no se tiene servicio. Las atenuaciones se pueden encontrar en las diferentes situaciones:

**Imagen 21.** Medición de atenuación

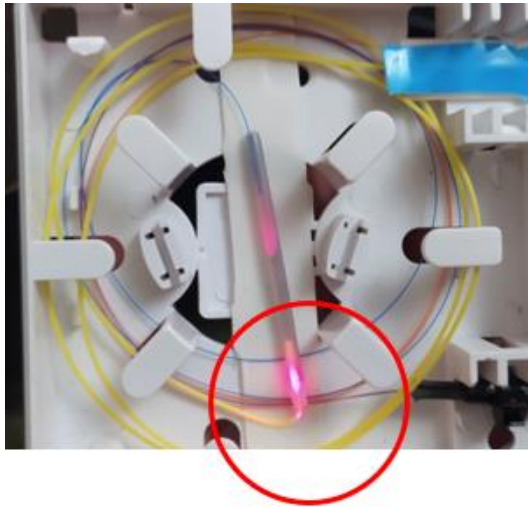
internet falla, la única solución es organizar adecuadamente el cable y organizarle para que no se doble o quede atenuado.

**Imagen 22.** Atenuación por cable doblado

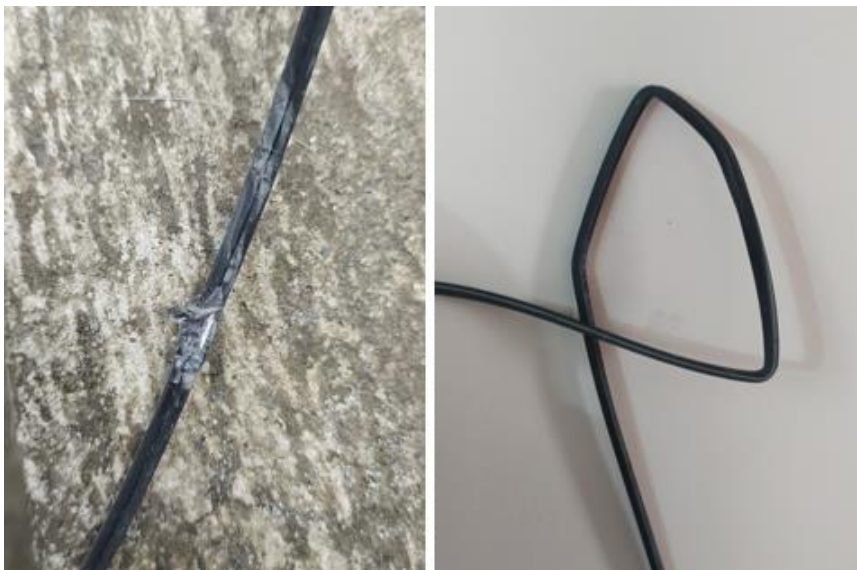
- Desconectar en la caja de distribución el cliente y hacer una medición con el OTDR para identificar la medida donde existe el daño y realizar la reparación
